HONDA NSR 250R

チェック編 まず各部の現況と使い方を理解して作戦を立てる

NSRのこれからを見据えた長寿化チューン

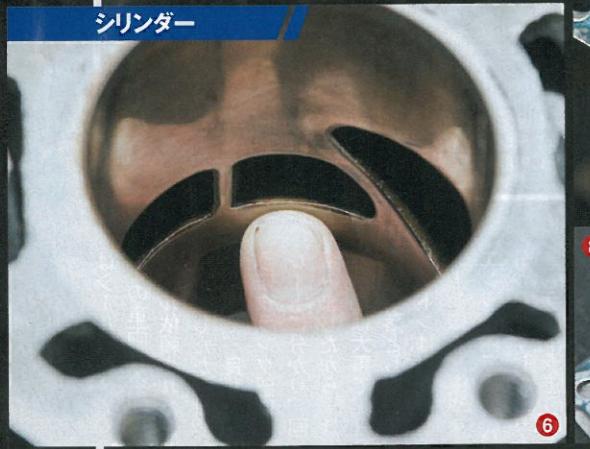
⑥ニカジルめっき処理されたシリンダー内壁は、排気ポート(指示部)や掃気ポート(逆側)のエッジを確認、バリがあれば滑らかにしたい。バリが内部に落ち込んで回ることでのトラブルを防ぐためだ
⑦⑧サイドの各通路もバリやカーボンを落とす。クランクケースでも同様の処理を行っておきたい

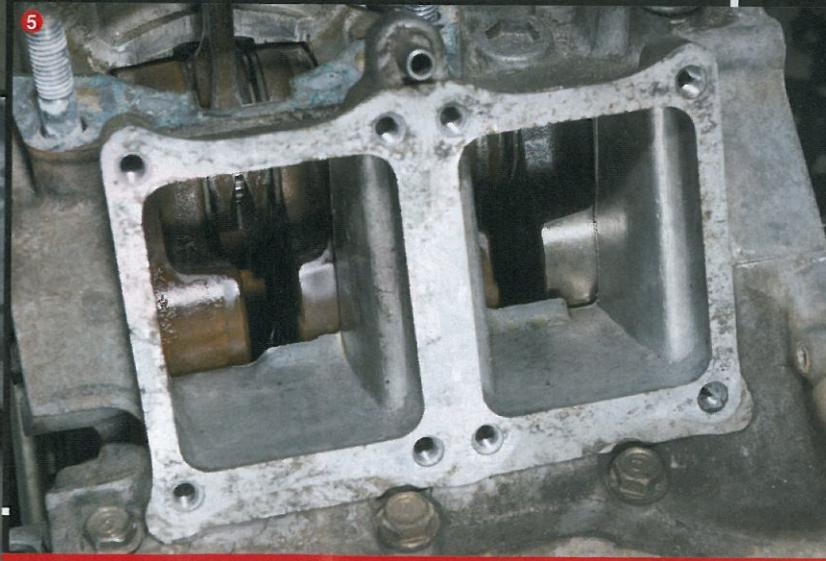
①②③クランクシャフトを組み付けたクランクケースを作業用スタンドにかけ、前気筒の下に受け皿を置く(①②)。ガソリンを流し込むチューブを用意して左吸入口(1番気筒側)に流し入れる(③)
④⑤左クランク部にガソリンが溜まる。正常ならこれでOK。この個体では10秒もしないうちに右の2番気筒(前パンク側)のクランク下にガソリンが流れ出し、さらにシリンダー側に出る(④)。シールはアウトだ。⑤をよく見ると2番気筒の大端部隙間も広がっていて、要O/H、井上ボーリングでのNSRクランクオーバーホールサービスがMC28/21にも対応を広げたので心配なくなつた、と早山さん
